# Recuperación de la puna para el pastoreo sostenible de alpacas en | Huancavelica (Perú)\*

Sisimac Duchicela, Andrea Terán-Valdez, Francisco Cuesta y Esteban Pinto

En este documento se describen prácticas de recuperación de servicios ecosistémicos, implementadas en cuatro localidades del departamento de Huancavelica. Se reportan los resultados de su evaluación a través de la medición de indicadores de diversidad y biomasa.

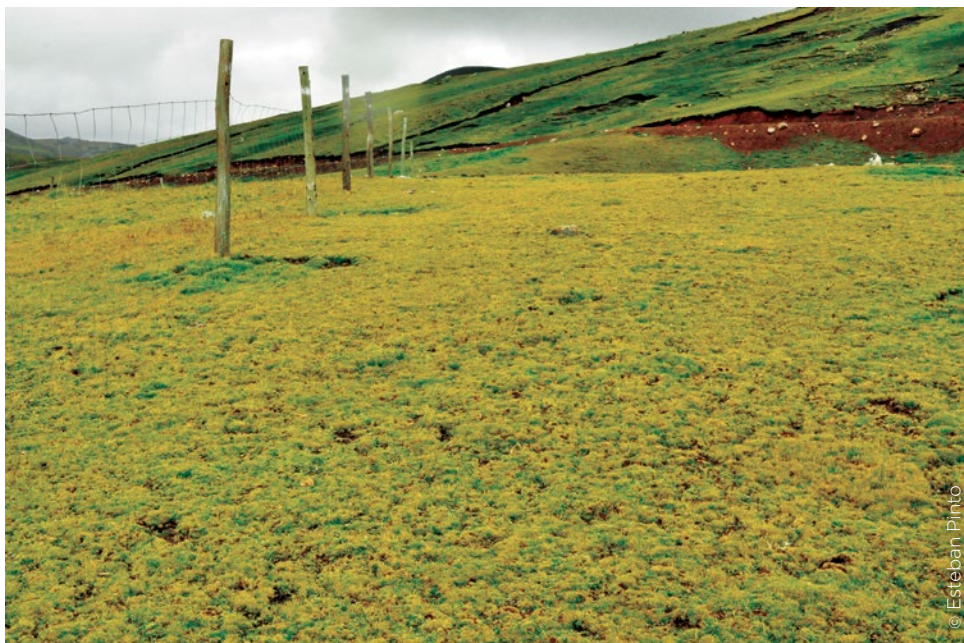
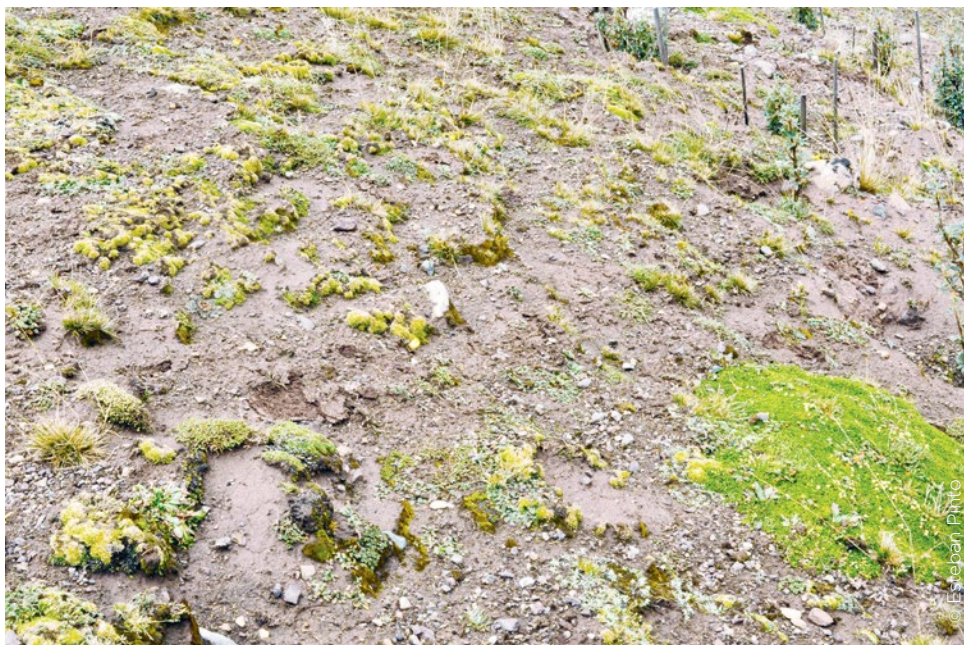
**Figura 3.** Área degradada por sobrepastoreo. Fotografía superior: sitio con dominancia de la especie *Aciachne acicularis* (paccupaccu); inferior: cobertura de vegetación disminuida con el suelo expuesto.

El pastoreo es la principal actividad económica de la región de Huancavelica, donde se produce principalmente alpacas (*Lama pacos*). Esta actividad ha generado una presión sobre el ecosistema, evidenciado por una pérdida de cobertura de la vegetación y la dominancia de una o dos especies, las más resistentes al pisoteo. Una de ellas es *Aciachne acicularis*, conocida como paccupaccu (Salvador *et al.*, 2014) (Figura 3). Esta especie es poco apetecible para las alpacas, por lo que genera una mala alimentación.

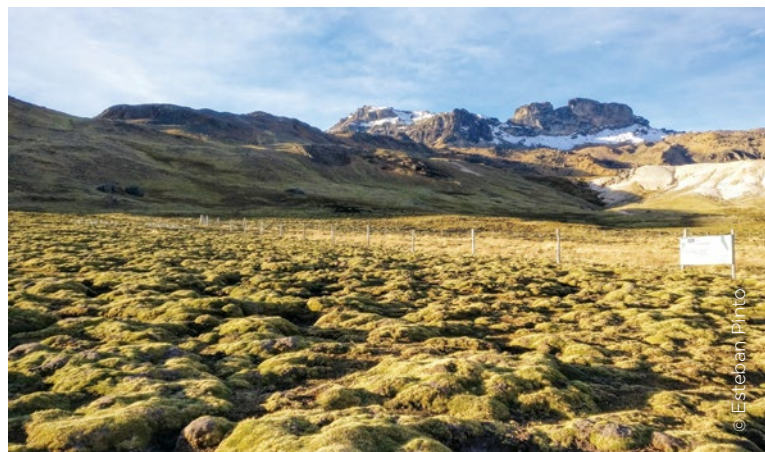
1. **Exclusión:** mediante un cercado se remueve la fuente de estrés (degradación), delimitando un área libre de alpacas para evitar el pastoreo y el pisado continuo del ganado. Esto permite que la vegetación se regenere por sí sola (Figura 5).

**Figura 5.** Zona de exclusión de pastoreo.

Con la eliminación del pisoteo de las alpacas, se esperaba que haya un aumento de cobertura de vegetación y de diversidad. Sin embargo, hubo una tendencia a la disminución de la diversidad y de la cobertura de vegetación con respecto al control. En cuanto a la biomasa, la práctica generó una disminución estadísticamente significativa.

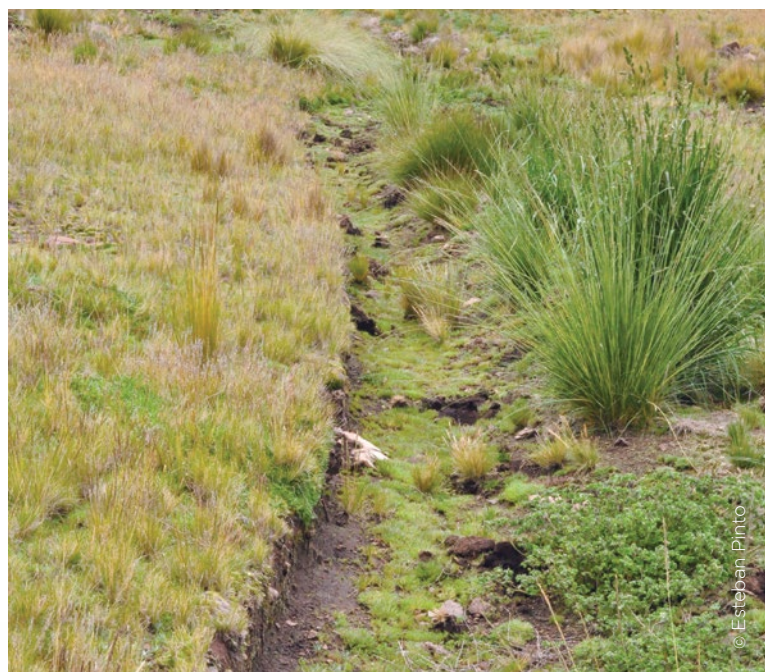
2. **Exclusión más zanjas de infiltración:** son excavaciones longitudinales poco profundas que incrementan la infiltración de agua, evitando así la escorrentía superficial e incrementando el tiempo de almacenamiento de agua en el suelo. Esta práctica fue seleccionada para promover la captura y la conservación de agua durante la estación seca (Figura 6), acelerando la recuperación de vegetación perdida por el ramoneo y el pisoteo animal.

**Figura 6.** Zanja de infiltración.

Esta práctica también controla los dos factores de disturbio que aportan a la degradación del ecosistema. Aquí se observa que la diversidad disminuye, pero la cobertura de vegetación incrementa. Esta relación negativa (disminución de la una e incremento de la otra) entre diversidad y cobertura muestra una tendencia a la dominancia de ciertas especies apetecidas por las alpacas. Al igual que las otras intervenciones, tuvo un efecto negativo sobre la biomasa.

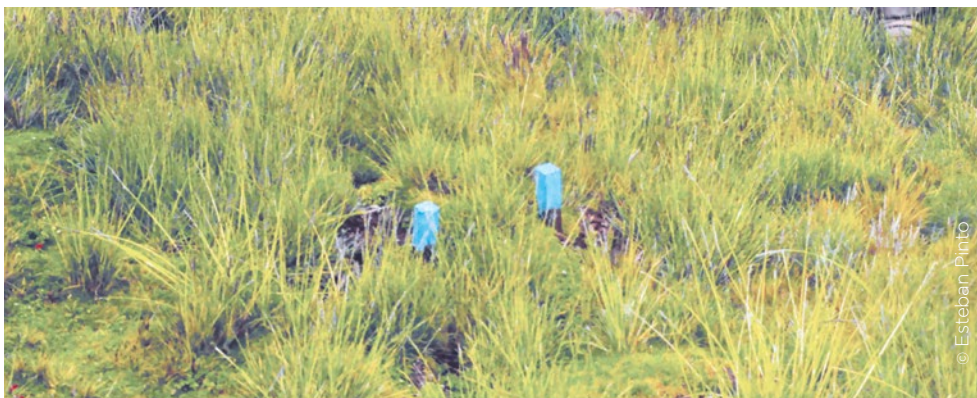
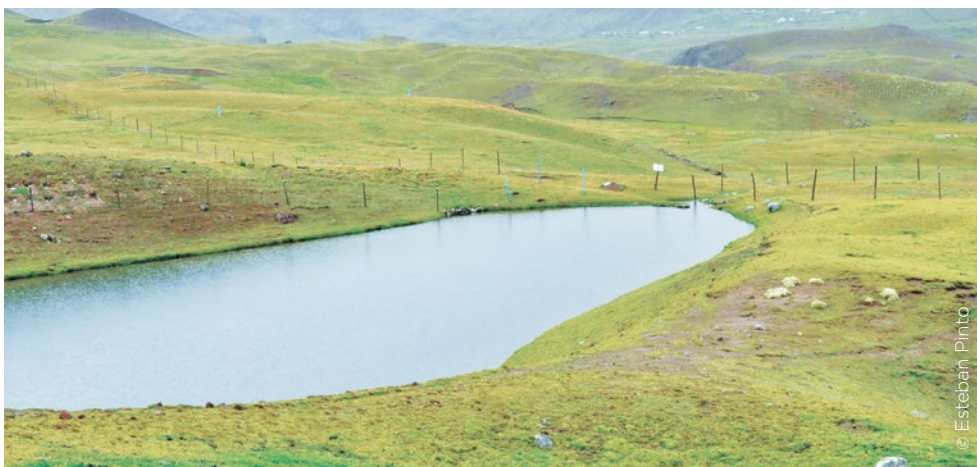
**3. Exclusión más irrigación:** sistemas para riego que funcionan durante la época seca. El agua proviene de cochas formadas por el agua del glaciar y artificialmente construidas a manera de diques (Figura 7). Los sistemas de irrigación son escasos en la región de Huancavelica. Por eso la disponibilidad de agua durante la época seca es una gran limitante para la producción.

**Figura 7.** Sistema de riego (imagen superior) alimentado por cochas (imagen inferior) formadas con el agua proveniente del glaciar.

Esta intervención controla, además del factor de disturbio de ganado, la escasez de agua durante la época seca. Aquí los resultados son positivos, aunque no significativos, para la riqueza de especies y la cobertura de vegetación. La cantidad de biomasa aérea y subterránea disminuyó.
